Kapvergunning nieuwbouw VS Wonnebald Den Haag publiceerbaar

BOMEN EFFECT ANALYSE

Sloop en nieuwbouw VS Wonnebald te Den Haag

Datum: 18-7-2024
Project: B14627

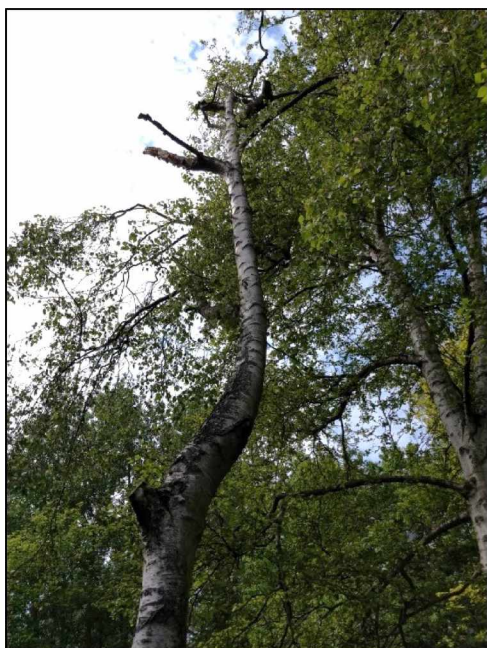
Stervende els, boomnummer 85

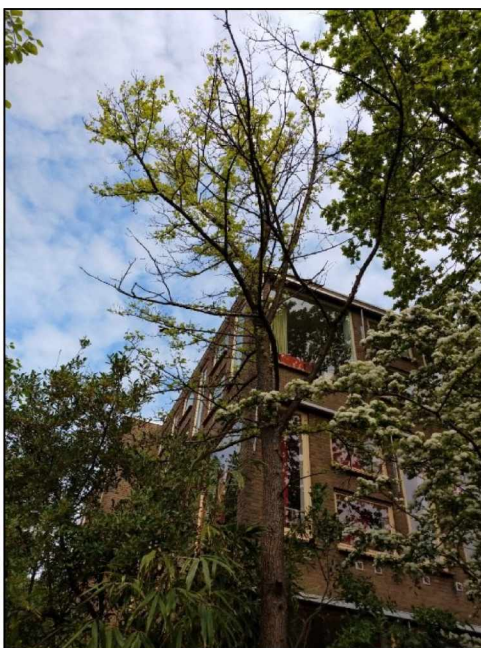
Stervende iep, boomnummer 31

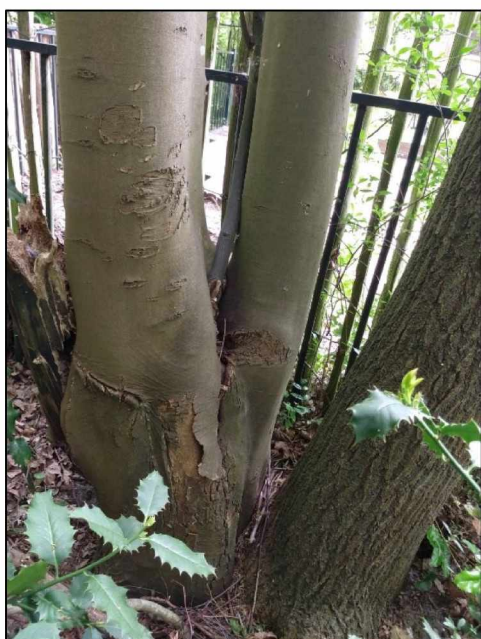
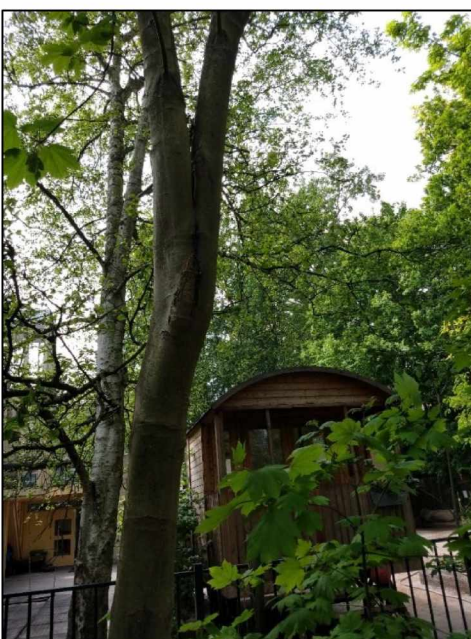
Twee esdoorns met mechanische zwakte door bastinclusie (plakoksel) linkerfoto boom 80, rechterfoto boom 84

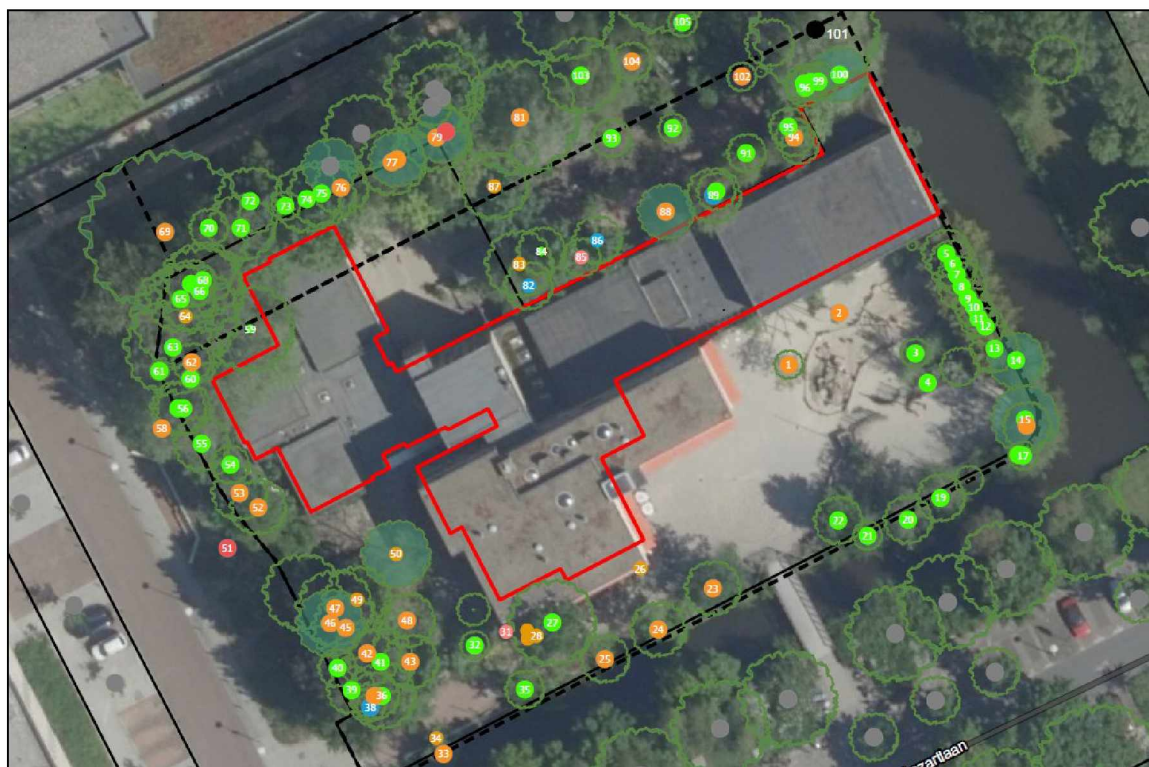
Bomenkaart met conditie: goed (groen), redelijk (oranje), matig (blauw), slecht (rood) en dood (zwart). Voor een grotere afbeelding, zie bijlage 4.

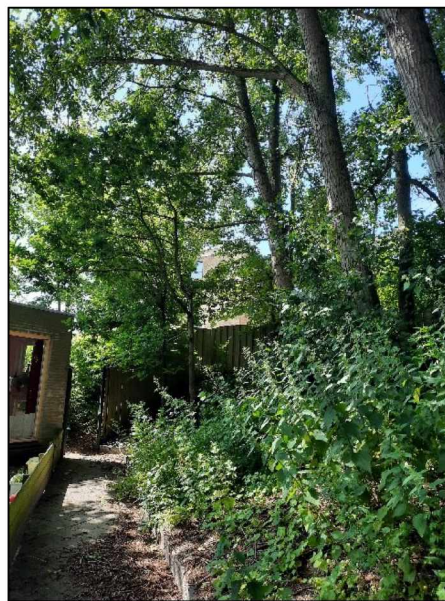
Populieren op talud met takken boven noordwestzijde gebouw.

Een deel van de bomen heeft takken boven het te slopen pand en het ontwerp van de nieuwbouw. Deze boomkronen dienen te worden gesnoeid om werkruimte te maken rond de gevel. Dit dient te worden uitgevoerd voor aanvang van de werkzaamheden. Geadviseerd wordt om bij boom 5 t/m 21 en 70 t/m 76 de takken aan de zijde van de toekomstige gevel tot maximaal 20% in te nemen. Een enkele boom langs de rijroute van bouwverkeer dient te worden opgekroond (boom 36), om kroonschade door transport te voorkomen. Voor boom 63 t/m 69 wordt geadviseerd deze te kandelabereren (snoei >30%), zodat bij het inhijzen van bouwmaterialen de kans op kroonschade tot het minimum wordt beperkt. De snoei dient te worden uitgevoerd door een deskundig boomverzorger (opleidingseis European Tree Worker of gelijkwaardig).

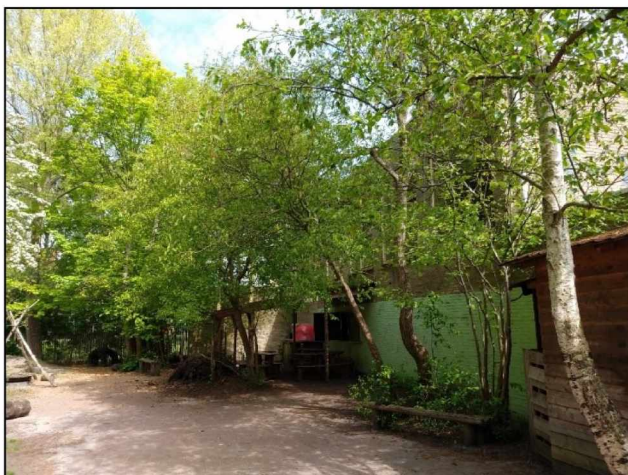
Bomen met groeiplaatsen dicht tegen te slopen gebouw aan.

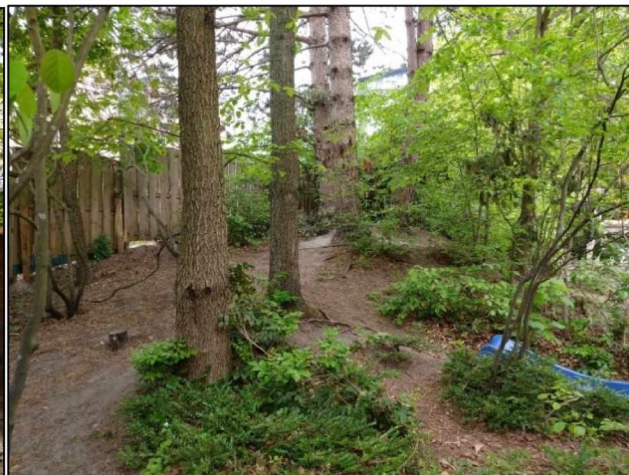
Bomen op talud met groeiplaatsen dicht tegen aan te leggen nieuwbouw

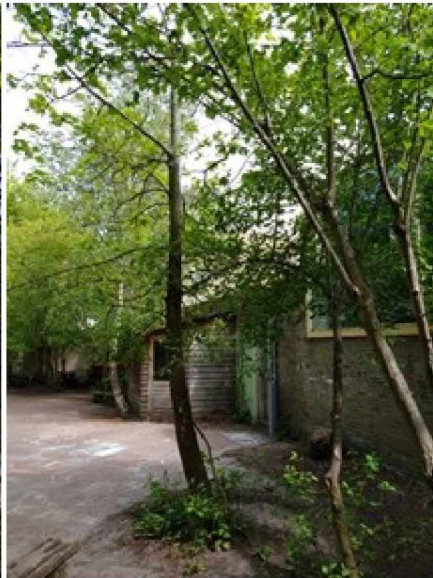
Boom 86 midden, boom 85 rechts.

- De boom met boomnummer 86 is niet verplantbaar, omdat deze boom in een matige conditie verkeert en bloedingsplekken heeft op de stam wat wijst op een schimmelziekte. (toekomstverwachting 5-15 jaar).
